CONTRAT TERRITORIAL  
VIENNE AMONT

## COTECH – Peyrelevade

# Evaluation des travaux de suivis de Sources en Action dans un contexte de changements climatiques

Stage de M1 Sciences de l'eau – Université Lyon 2 Mars Aout 2019

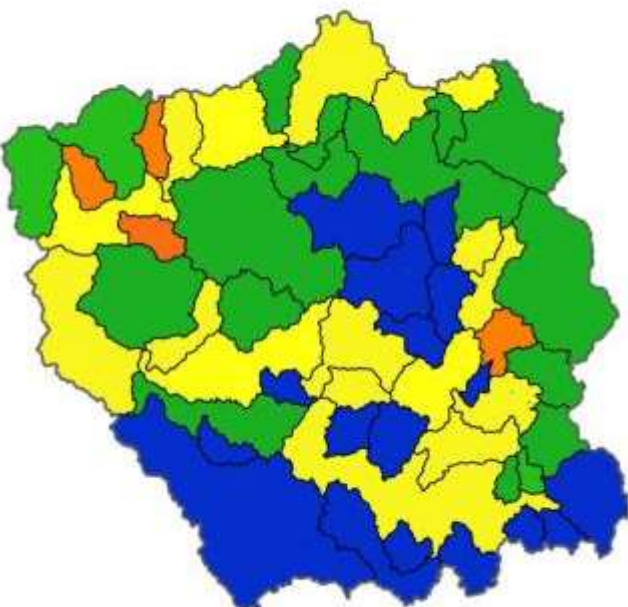
2011

Evolution de l'état DCE des masses d'eau du territoire Sources en Action

→ Dégradation de l'état général des masses d'eau malgré les efforts de gestion et de restauration. (Etat 2019 en cours de validation)

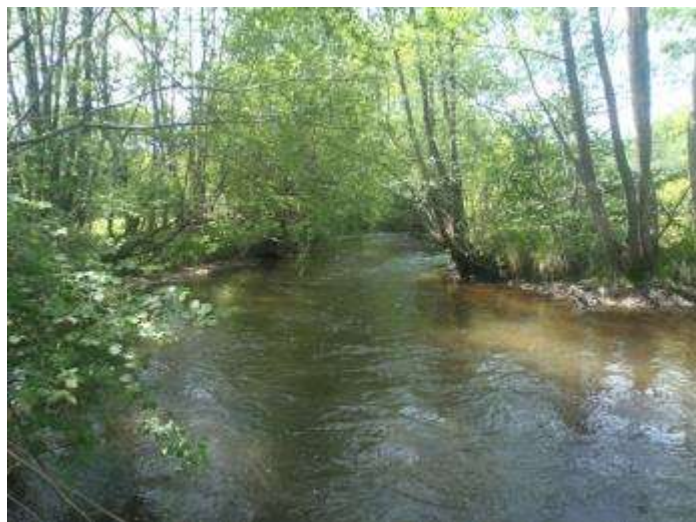
Station IAM : La Combade à Sussac

Analyse des différents substrats  
La Combade à Sussac

- Omniprésence du sable sur les tronçon analysés
- Hétérogénéité de l'état morphologique des cours d'eau du territoire
- Disfonctionnement hydromorphologiques à l'aval des plans d'eau
- Banalisation des habitats piscicoles
- Corrélation des résultats avec les données d'inventaire piscicoles
