Masse d'eau FRGR0356 : LA VIENNE DEPUIS PEYRELEVADE JUSQU'À L'AVAL DE LA RETENUE DE BUSSY

Diagnostic et état des lieux

Masse d'eau FRGR0356 : LA VIENNE DEPUIS PEYRELEVADE JUSQU'A L'AVAL DE LA RETENUE DE BUSSY

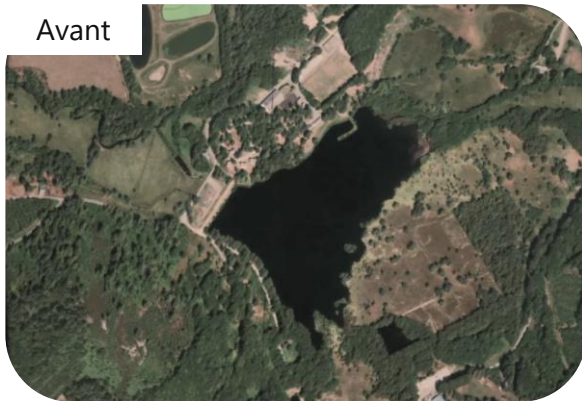
Avant

- Restauration continuité écologique (piscicole et sédimentaire)
- Restauration de zones humides en tête de bassin versant : la tourbière de la Rebière-Nègre

Début des travaux printemps 2019
Fin des travaux juillet 2020

Montant dépensé : **546 360 €**
