**Suivi hydrologique de la  
tourbière de Rebière-  
Nègre, Peyrelevade,  
France**

**Rapport d'installation des  
équipements**

**Conservatoire d'Espaces  
Naturels du Limousin**

Projet N° : XCEN101/001

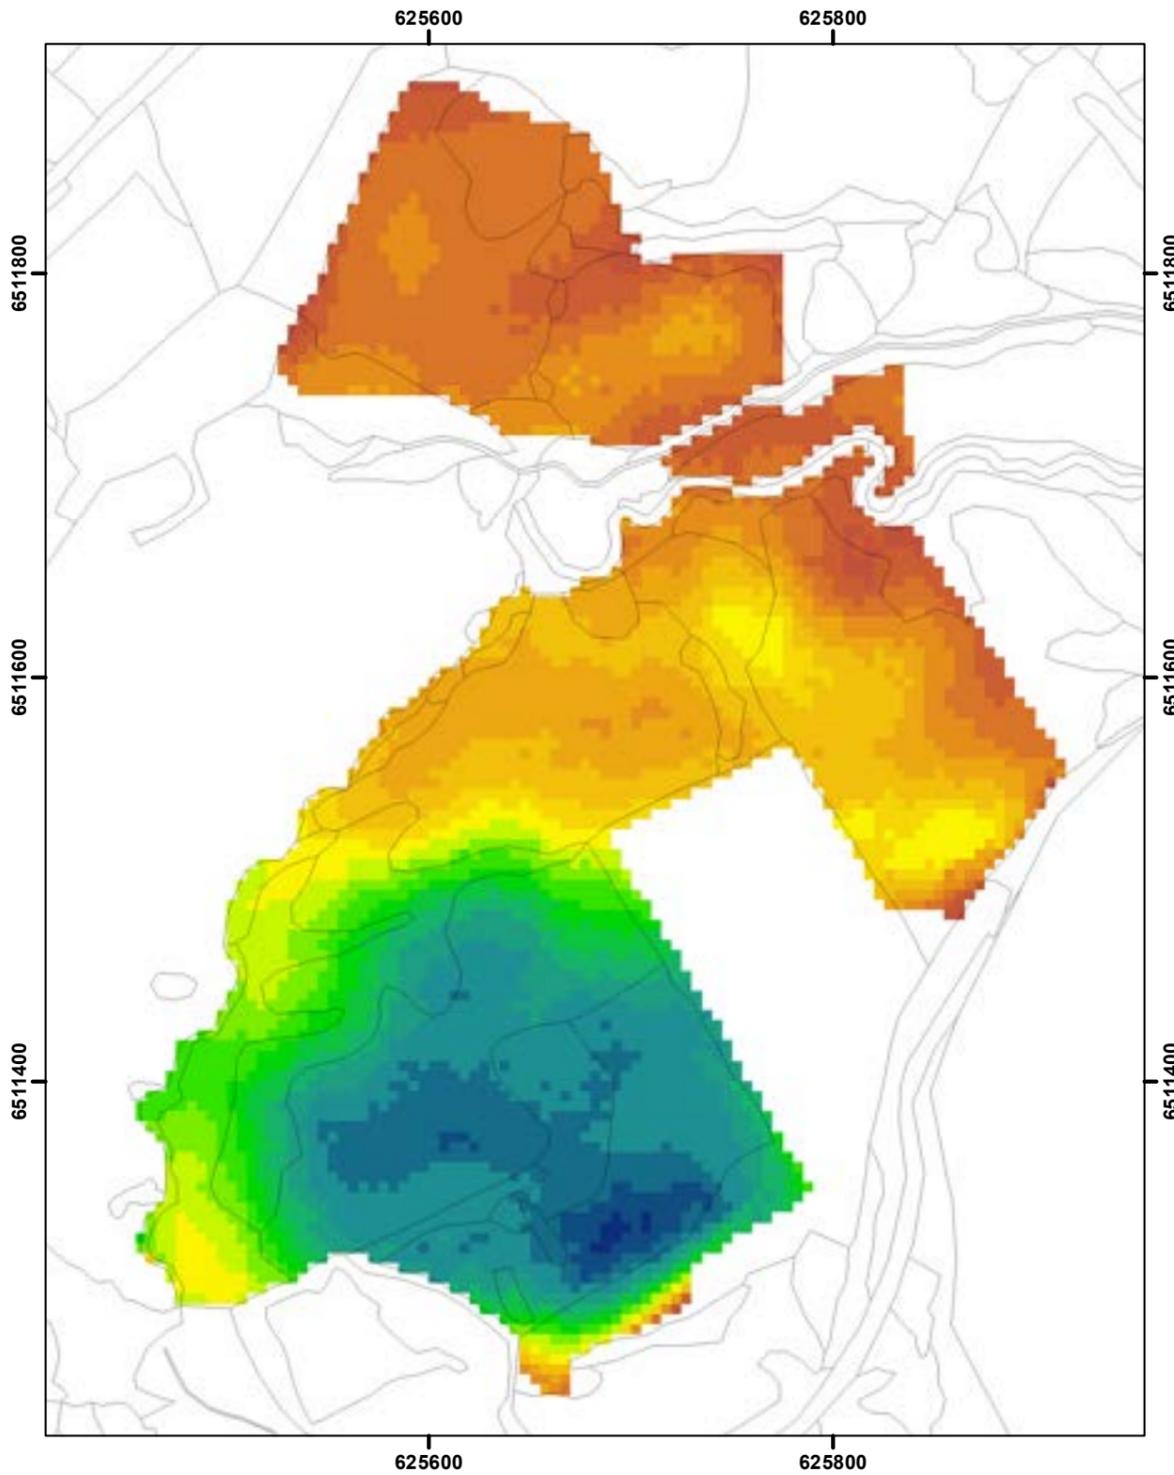
**Figure 1. Épaisseur du dépôt tourbeux.**

Epaisseur du dépôt tourbeux (cm)	
0	140 - 150
1 - 25	160 - 180
26 - 50	190 - 200
51 - 75	210 - 230
76 - 100	240 - 250
110 - 130	260 - 280
	290 - 300
	310 - 330
	340 - 350
	360 - 380
	390 - 400
	410 - 430
	440 - 450
	Limites d'habitats

Client	Conservatoire d'Espaces Naturels du Limousin		Drawing Ref	XCEN101/26105/1		
Figure Number	1		Scale at A4	Pas à l'échelle		
Figure Title	Epaisseur du dépôt tourbeux		Drawn	EA	Checked	TP
			Date	11/07/2018	Date	11/07/2018

- 1.1.2 Afin de positionner au mieux les équipements, l'épaisseur du dépôt tourbeux a été mesurée par sondage à la tige filetée selon un carroyage régulier d'une résolution de 20m, puis interpolée par krigeage.

L'épaisseur des dépôts tourbeux a été cartographiée par sondage à la tige filetée selon un carroyage régulier prédéfini, d'une résolution de 20m. Les sondages ont été effectués au niveau de la base de la microtopographie, et les coordonnées ainsi que l'altitude du point de sondage ont été mesurées avec une précision centimétrique au moyen d'un GPS différentiel.

L'épaisseur du dépôt tourbeux a ensuite été interpolée avec une résolution de 5m sur l'ensemble de la zone étudiée par la méthode du krigeage universel, au moyen de l'extension Geostatistical Analyst pour ArcGIS.

4.1.2 Le dépôt tourbeux est inégalement distribué au sein de la tourbière. Les épaisseurs les plus importantes (atteignant 4,3m) ont été mesurées dans la partie sud sud-est de la zone étudiée, qui correspond à un haut-marais dégradé. Ailleurs les épaisseurs sont beaucoup plus modestes, en particulier en queue d'étang et en rive droite.

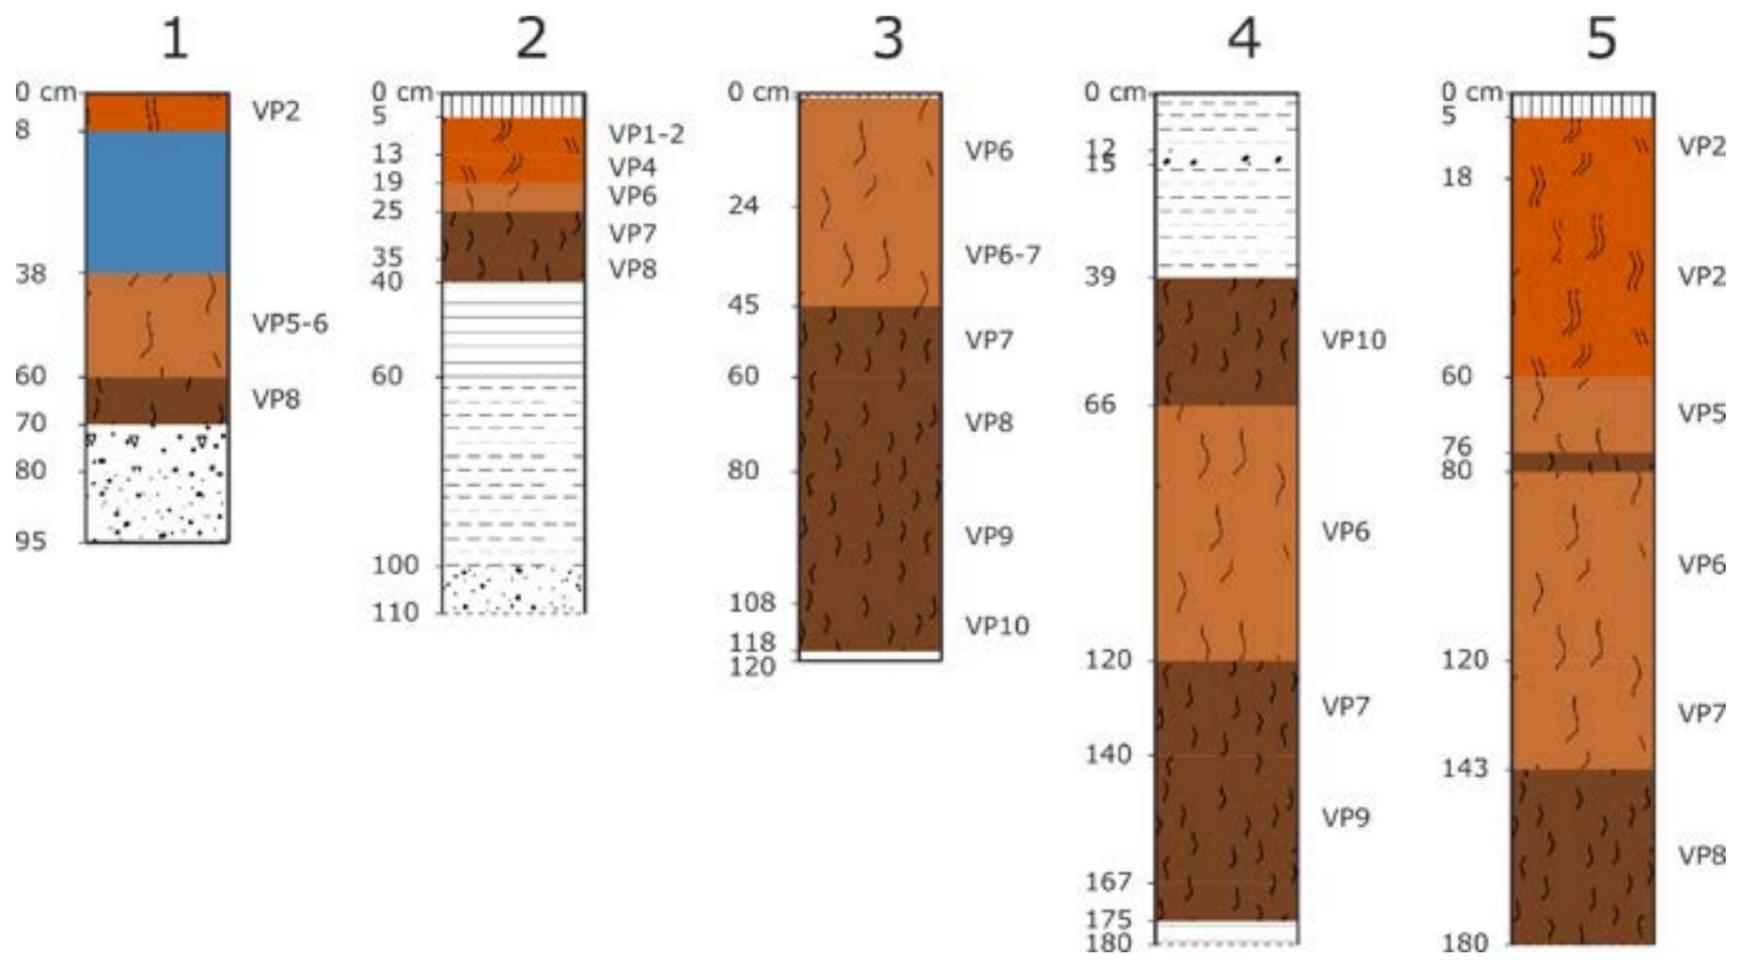
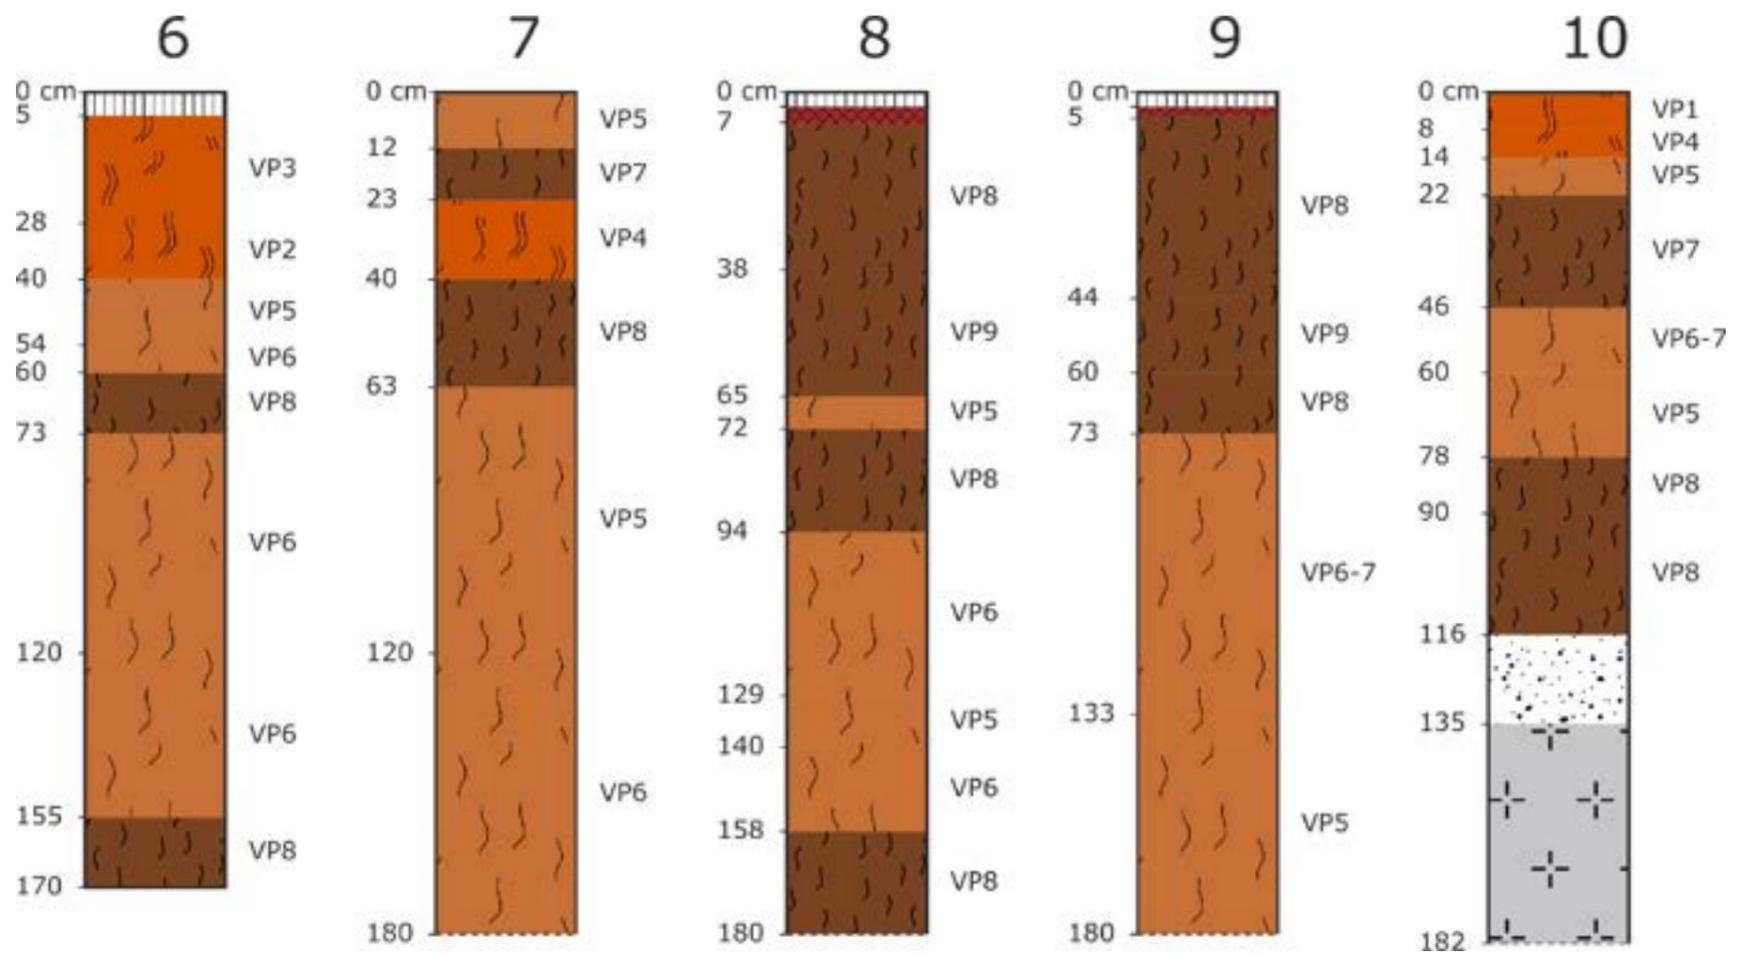
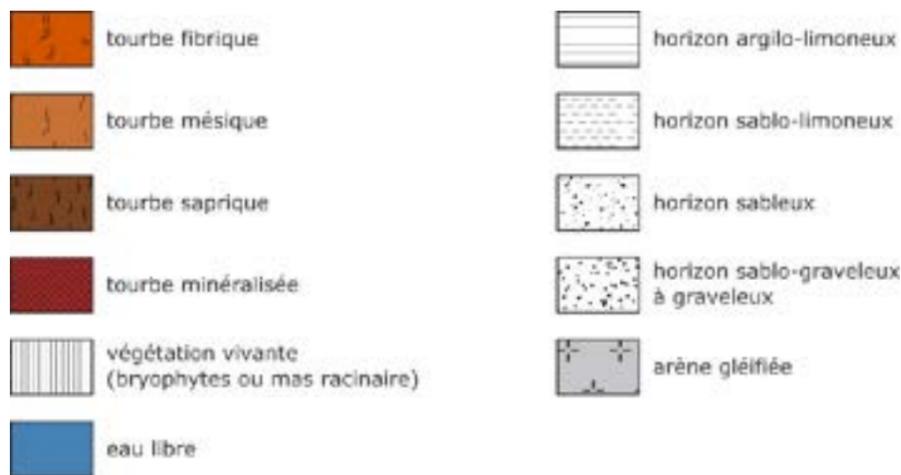
**Figure 2. Profils stratigraphiques.**

Client	Conservatoire d'Espaces Naturels du Limousin		Drawing Ref	XCEN101/26106/1		
Figure Number	2		Scale at A4	Pas à l'échelle		
Figure Title	Profils stratigraphiques (VP: indice d'humification de Von Post)		Drawn	EA	Checked	TP
			Date	11/07/2018	Date	11/07/2018

La nature des formations minérales et organiques a été décrite au niveau de l'emplacement des piézomètres en utilisant un carottier russe de 60cm de longueur et de 7cm de diamètre dans les dépôts meubles (principalement organiques) et une tarière pédologique de 20cm de longueur et de 7cm de diamètre dans les formations (principalement minérales) ne pouvant pas être pénétrées avec le carottier.

Les formations organiques ont été succinctement décrites par leur couleur, structure, texture, humidité, composition botanique si possible, et degré d'humification (indice de Von Post). La texture des formations minérales a également été notée.

4.2.2 Les dépôts sont hétérogènes. En rive droite en queue d'étang (sondage n°1), la surface topographique correspond à un radeau de quelques centimètres d'épaisseur flottant sur une lame d'eau libre, sous laquelle on trouve un dépôt tourbeux d'une trentaine de cm au-dessus des formations minérales. Au niveau du sondage n°2, les dépôts organiques recouvrent une épaisseur relativement importante de dépôts alluvionnaires, avec la présence de sables très humides probablement connectés hydrologiquement au ruisseau et à l'étang.

4.2.3 Le sondage 4 témoigne d'une profonde altération de cette partie de la tourbière en contrebas de la route, une importante épaisseur de tourbe étant recouverte par 40cm de dépôts minéraux résultant probablement d'un remblaiement de la périphérie de la zone humide lors de la construction de la route.

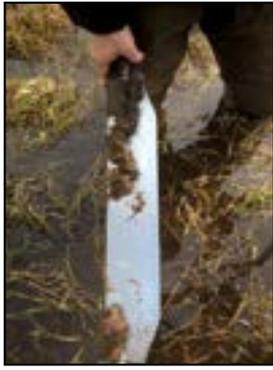
Photograph 1:  
Profil n°1, 0-60cm sous le niveau du sol.

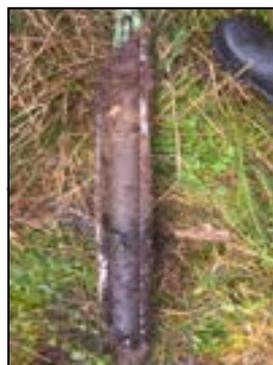
Photograph 8:  
Profil n°4, 0-60cm sous le niveau du sol.

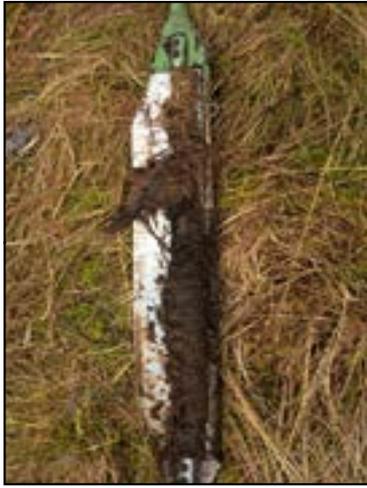
Photograph 1:  
Profil n°10, 0-60cm sous le niveau du sol.

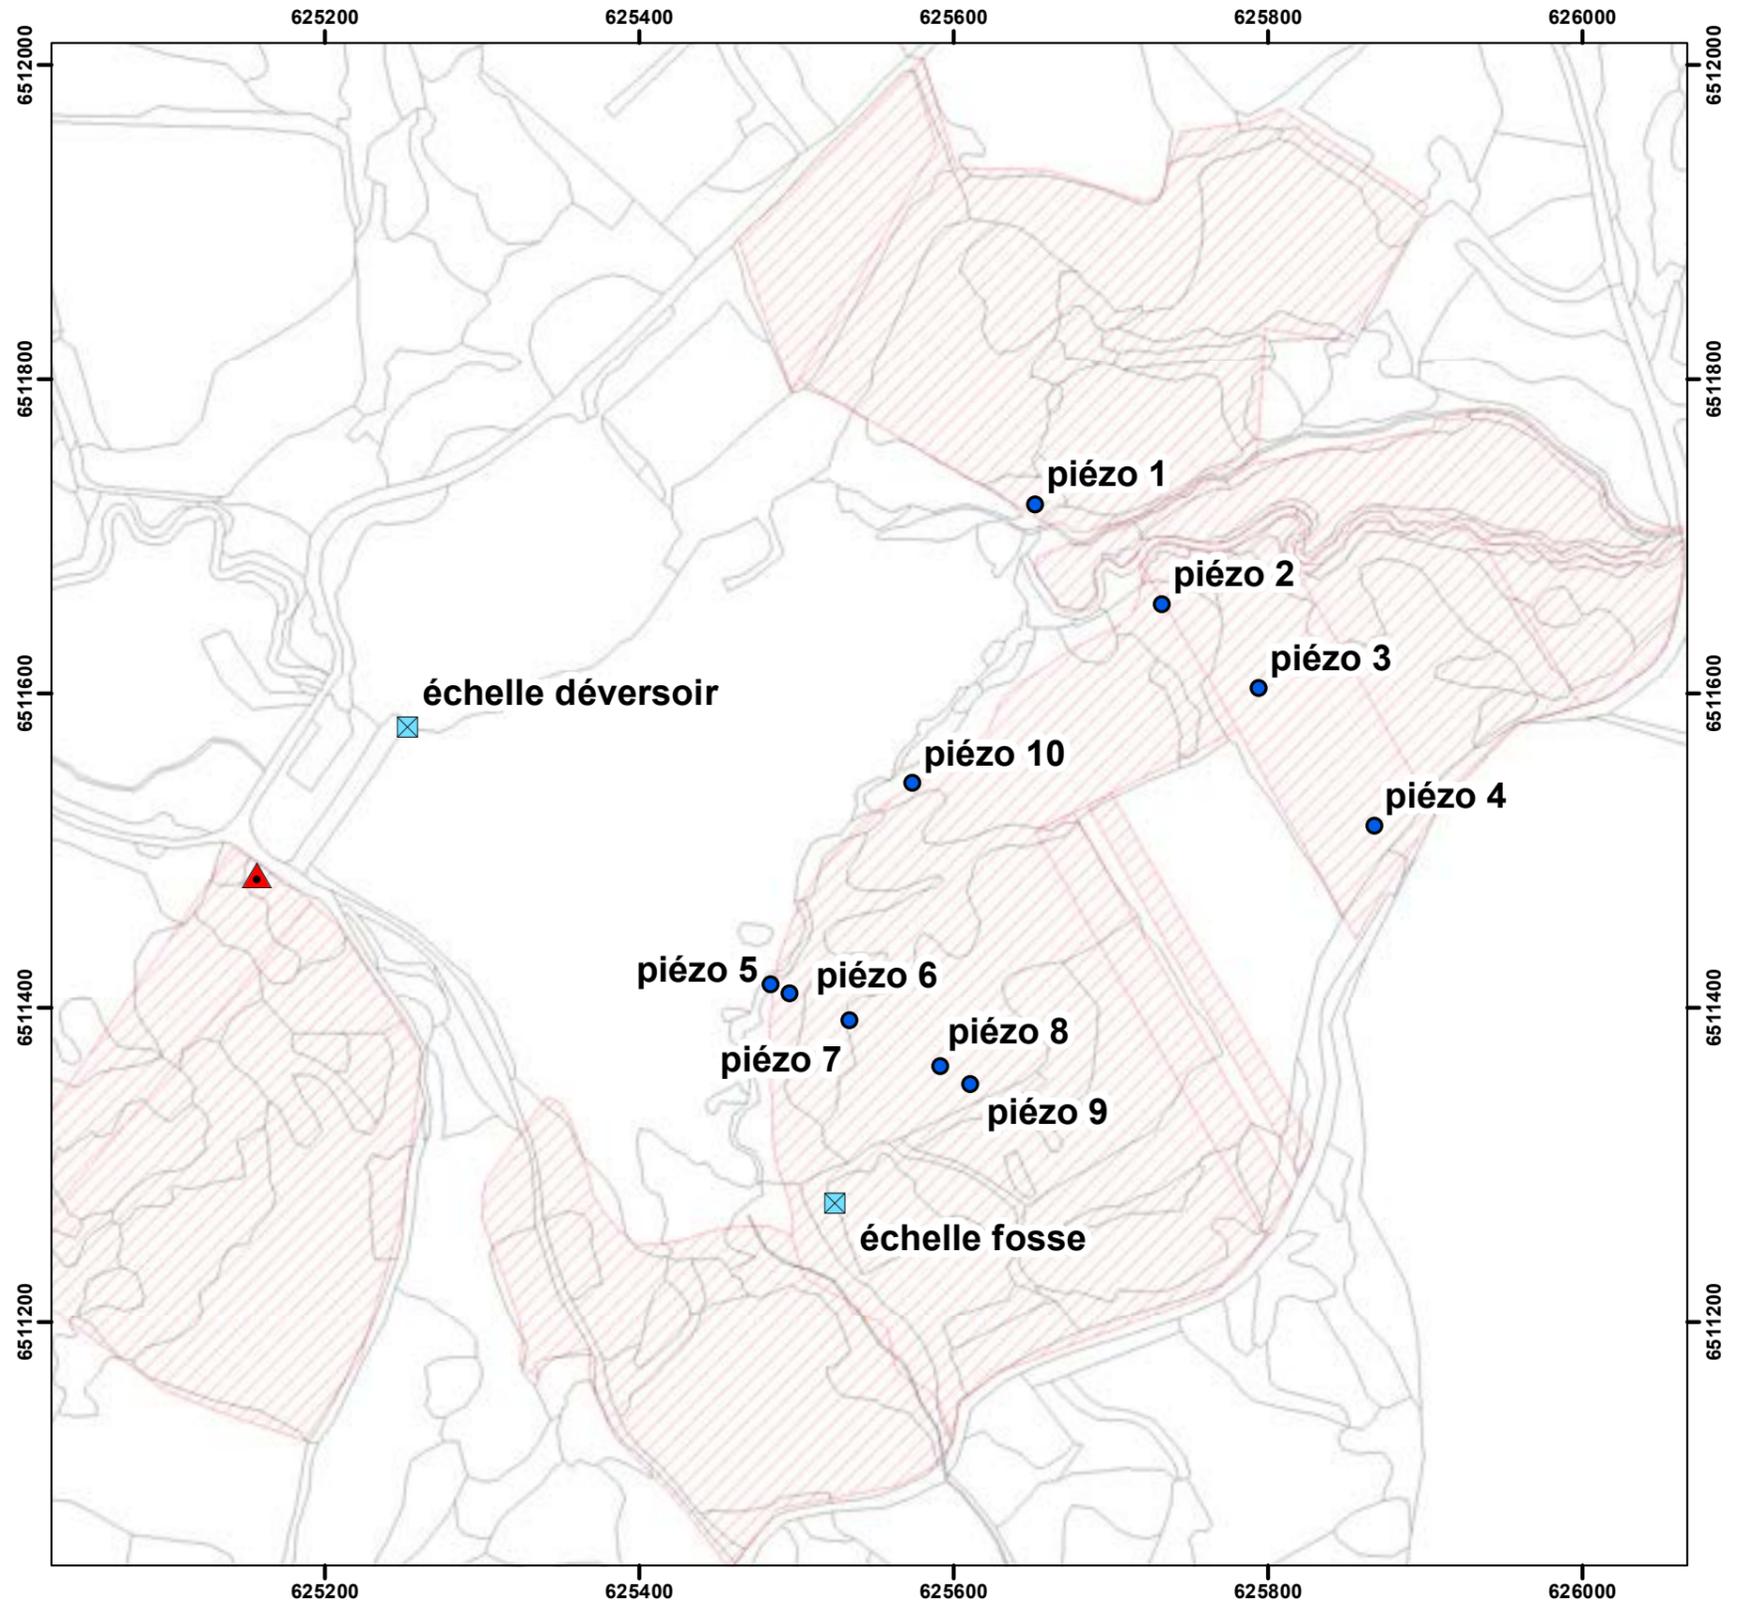
**Figure 4. Emplacement des équipements de suivi hydrologique.**

Client	Conservatoire d'Espaces Naturels du Limousin		Drawing Ref	XCEN101/26111/1		
Figure Number	4		Scale at A4	Pas à l'échelle		
Figure Title	Emplacement des équipements de suivi hydrologique		Drawn	EA	Checked	TP
			Date	11/07/2018	Date	11/07/2018

Les points de suivi hydrologique et écologique ont été choisis au cours d'une visite sur le terrain en présence de représentants du CEN Limousin. Le choix s'est basé sur la nature des habitats, la profondeur du dépôt tourbeux, la topographie, et l'effet attendu de l'effacement de l'étang sur les gradients piézométriques. Dix points de suivi ont été mis en place. Ils comprennent chacun un piézomètre, une plaque de suivi du niveau du sol et une placette de suivi de la végétation. Ils sont organisés en trois transects : deux perpendiculaires à l'axe principal de l'étang et parallèles à la pente maximale, et un parallèle à la rive de l'étang.

- 3.5.1** Dix piézomètres en HDPE d'une longueur maximum de 2m (dont 1.8m sous le niveau du sol) et d'un diamètre interne de 50mm (Duroscreen 11ST SL2, Marton Geotechnical Services Ltd, GB) ont été installés début avril 2018 après carottage et description des profils stratigraphiques. En cas de refus de tarière à une profondeur moindre contre des formations minérales dures, le tube a été coupé et installé de façon à reposer sur ces formations. Dans les autres cas, le tube a été fixé à une tige métallique enfoncée au marteau dans les formations minérales sous-jacentes, de façon à ce que le tube ne puisse pas bouger verticalement.

- 3.6.1** Deux échelles limnimétriques ont été installées sur site, l'une au niveau du déversoir de l'étang et l'autre dans la fosse de tourbage au sud-ouest de la tourbière.
- 3.6.2** Un enregistreur de pression (Solinst Levelogger Edge 3001) a été installé au niveau du déversoir. Il permettra de suivre en continu le niveau de l'étang jusqu'à ce que la vidange soit finalisée. Il pourra ensuite être transféré dans un des piézomètres pour compléter le dispositif de suivi piézométrique.

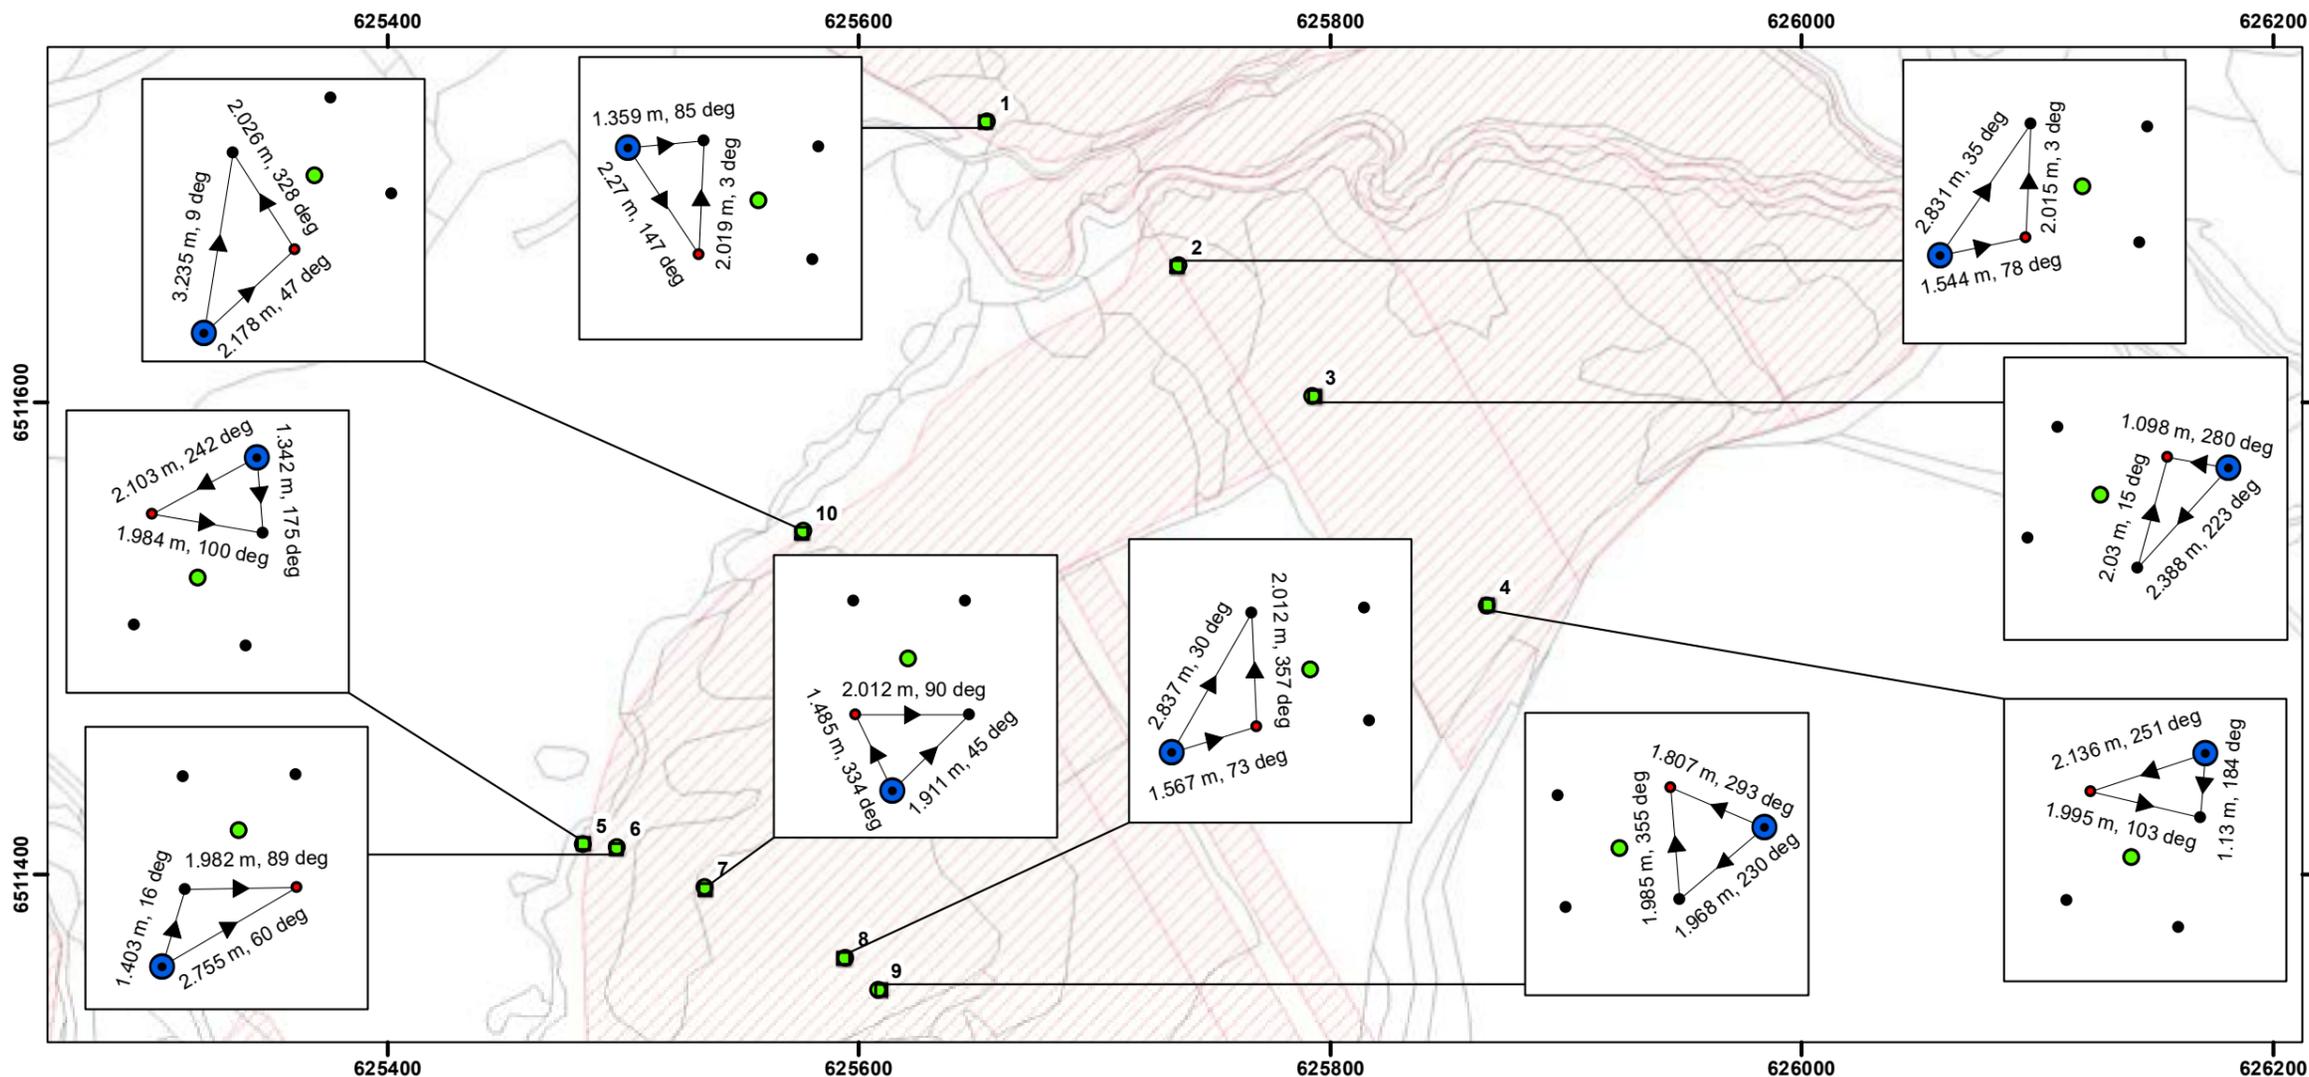
**Figure 5. Emplacement des placettes de suivi de la végétation.**

Figure Title  
Emplacement des  
placettes de suivi  
de la végétation

- 3.7.1** Dix placettes permanentes de suivi de la végétation ont été installées sur site, une pour chaque piézomètre. Les placettes ont été installées à quelques mètres des piézomètres pour éviter le piétinement de la végétation lors des relevés piézométriques. Le choix de l'emplacement précis de la placette a été fait de manière à ce que les conditions physiques (topographie en particulier) et la végétation soient similaires au niveau du piézomètre et au sein de la placette correspondante.
- 3.7.2** Afin d'augmenter la précision des relevés, chaque placette a été divisée en deux sous-placettes, l'une de 2 x 2m et l'autre de 1 x 1m occupant l'un des coins de la première. Un relevé phytosociologique, incluant les plantes vasculaires et les bryophytes, a été effectué dans chacune de ces sous-placettes.

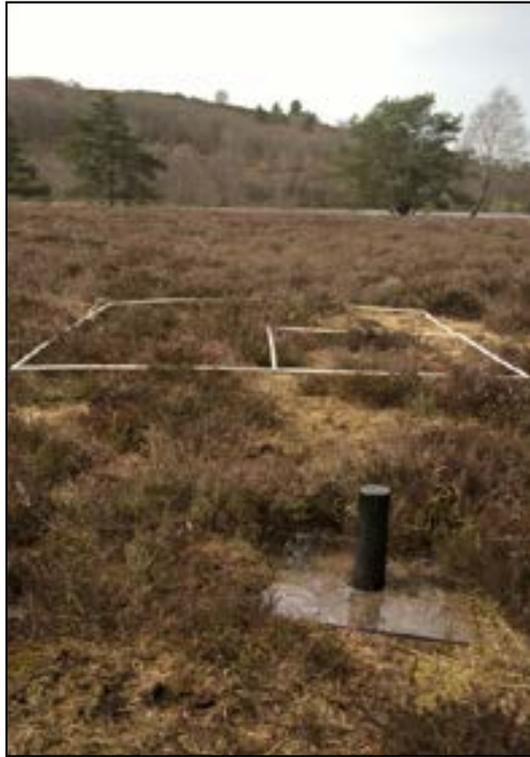
Photograph A:  
 Un exemple de point de suivi piézométrique, de niveau du sol et de végétation (piézomètre et placette n°9).

- 3.5.2** Une plaque de plexiglas de 50 x 50 x 1cm, percée d'un trou de 10cm de diamètre en son centre, a été installée de façon à ce qu'elle puisse coulisser verticalement sans friction le long du tube du piézomètre (Figure 6). Elle doit servir de repère pour mesurer manuellement la distance entre le niveau du sol et le sommet du piézomètre et donc le suivi de l'altitude du sol. Le niveau du sol dans les tourbières étant fortement corrélé à l'altitude de la nappe, il sera possible de reconstruire des séries temporelles continues de l'altitude du sol et donc de la profondeur de la nappe par rapport au niveau du sol.
