**PROGRAMME DE GESTION DES COURS D'EAU  
DU PAYS MONTS ET BARRAGES**

## RECEPTION DES TRAVAUX DE RESTAURATION DES RUISSEAUX DE CHARAPOUX ET DE FOURCHAT

LE 22 JUILLET 2013

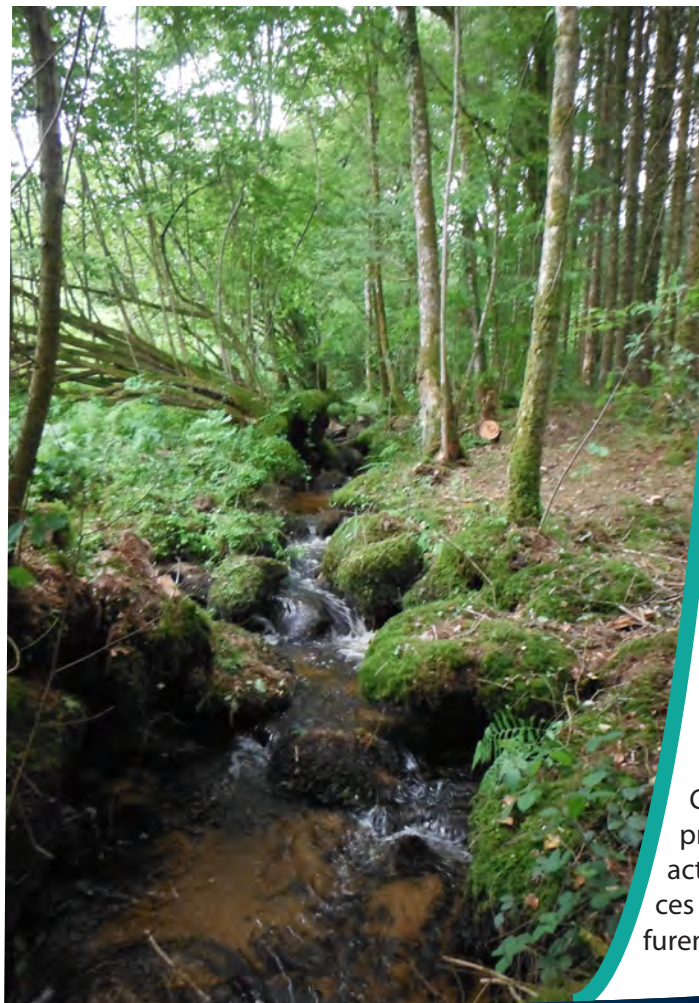
Secteur aval du  
ruisseau de Four-  
chat :

De nombreux  
chablis et branches  
retirés du lit du  
cours d'eau.

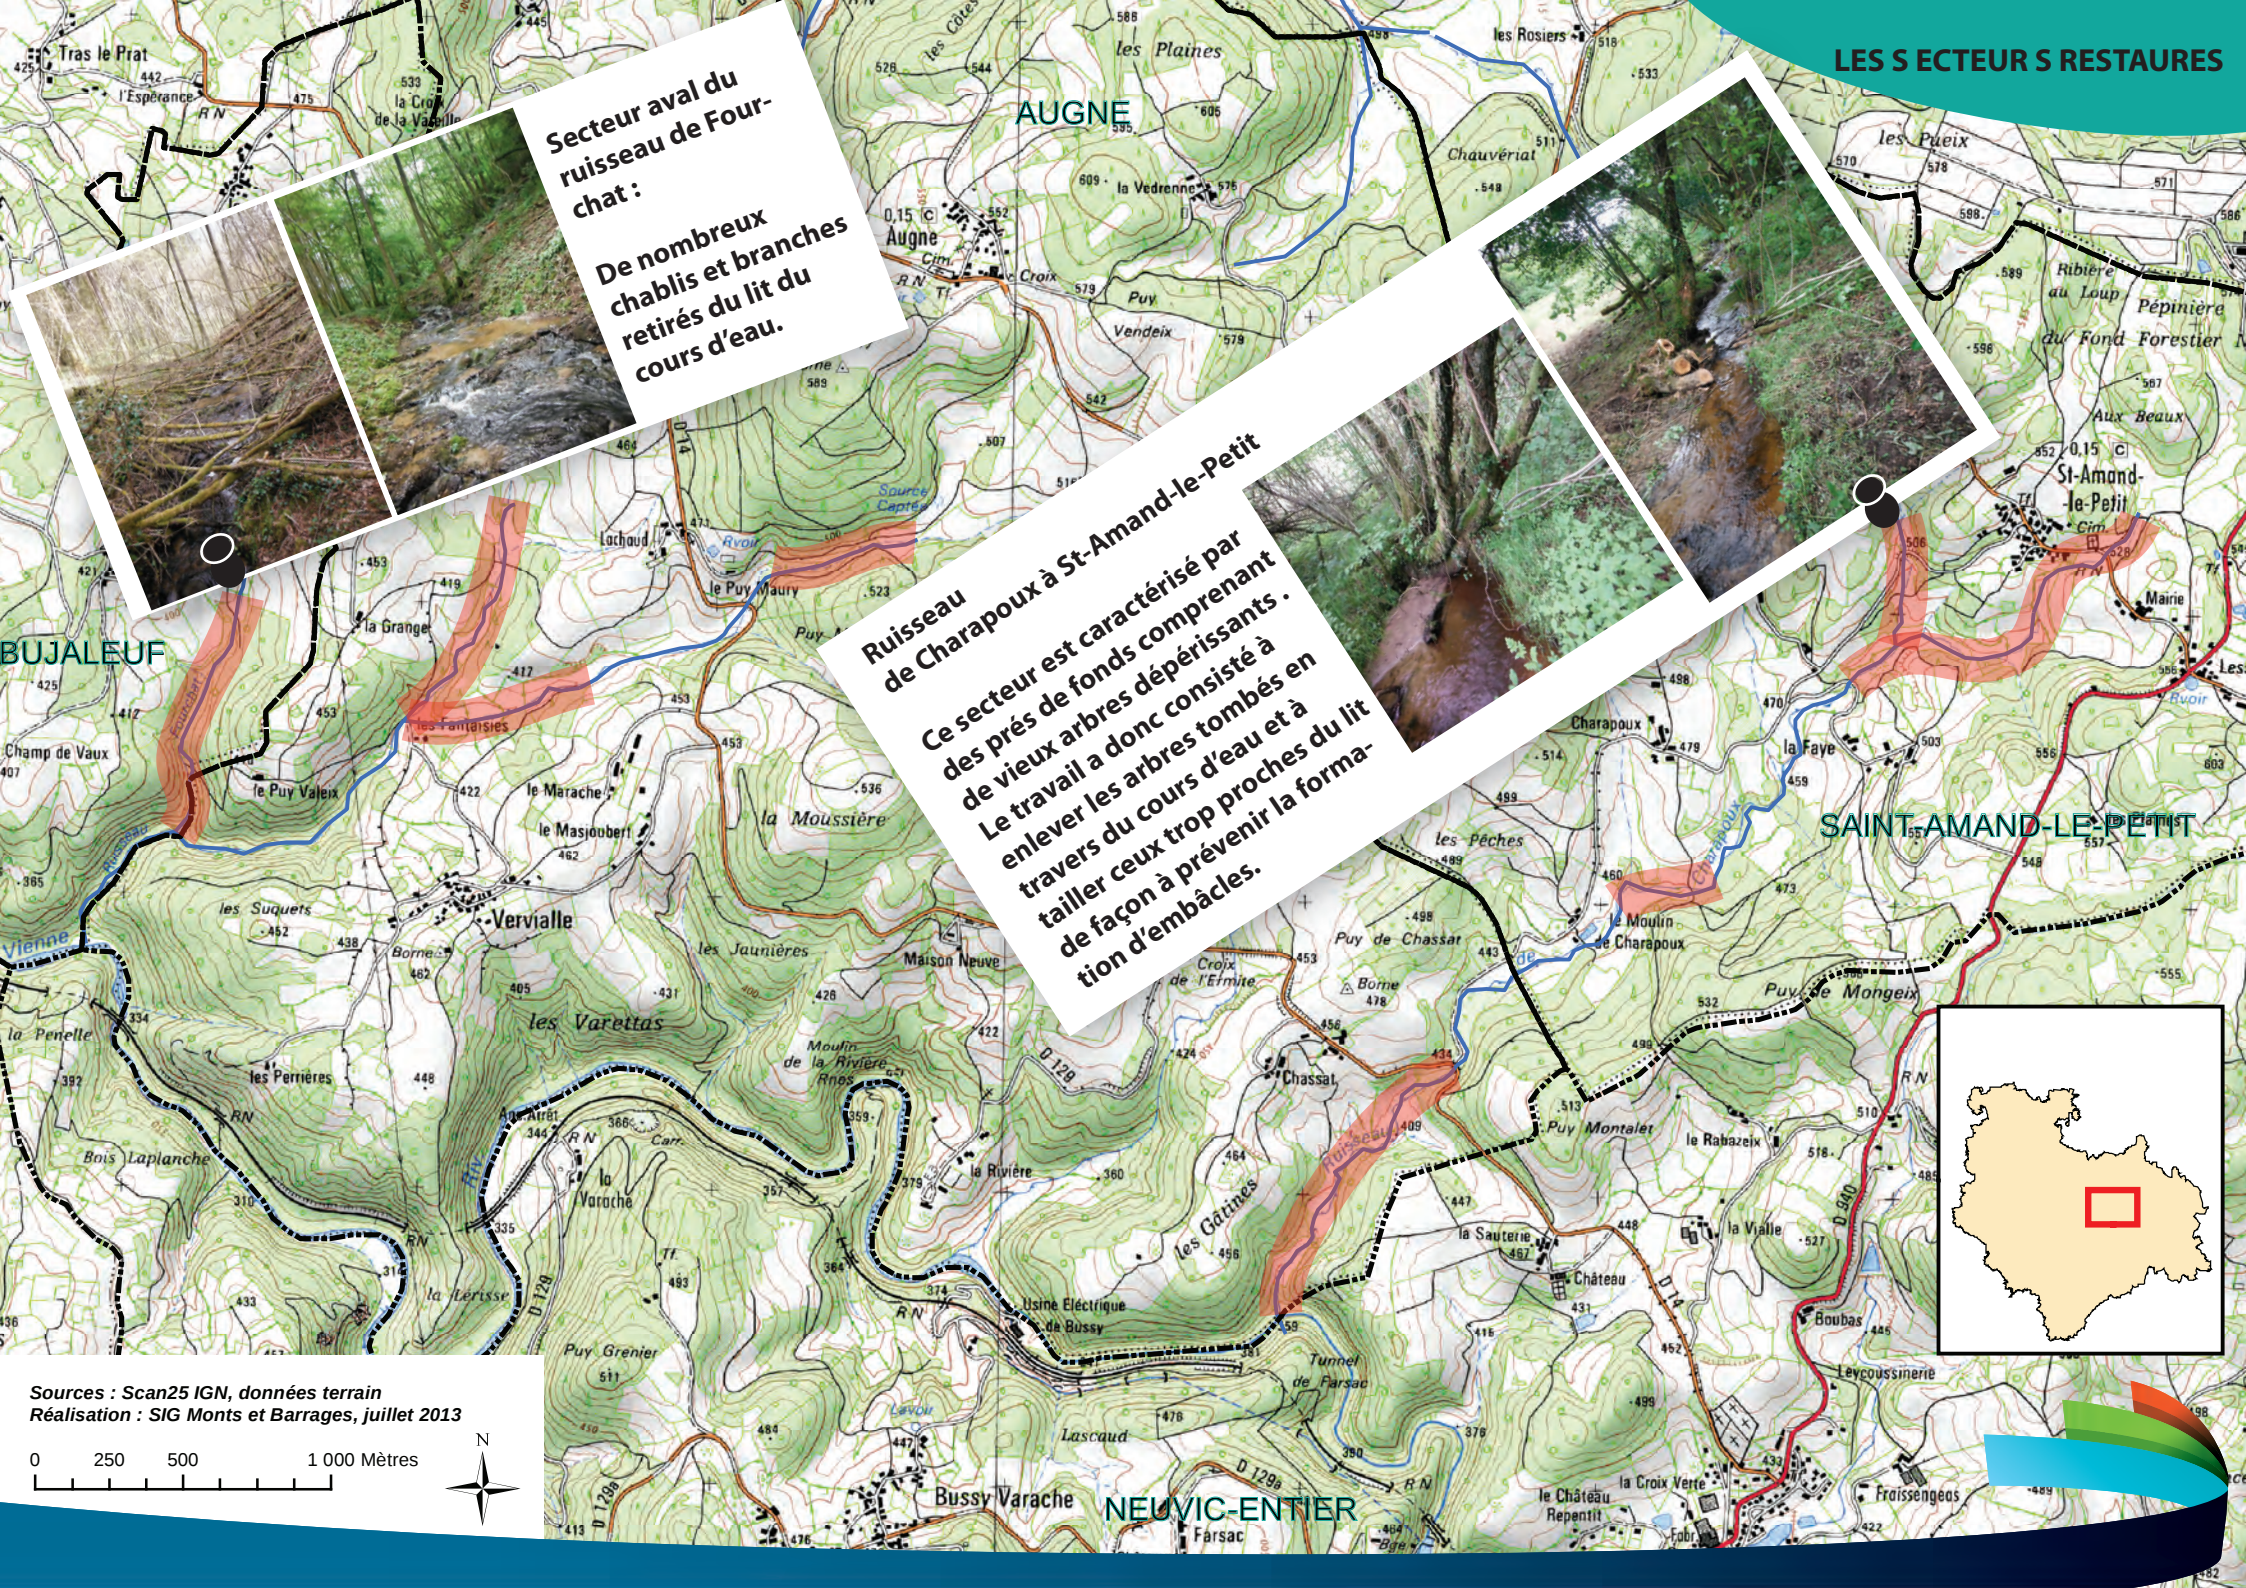
Ruisseau  
de Charapoux à St-Amand-le-Petit

Ce secteur est caractérisé par  
des prés de fonds comprenant  
de vieux arbres déprissants .  
Le travail a donc consisté à  
enlever les arbres d'eau et à  
traverser du cours d'eau et à  
tailler ceux trop proches du lit  
de façon à prévenir la forma-  
tion d'embâcles.
